記事		作成者	DATE	名称: モントヴェール横浜大規模修繕工事	図面番号 2 / 4
			縮尺	図面名: 下地調査図

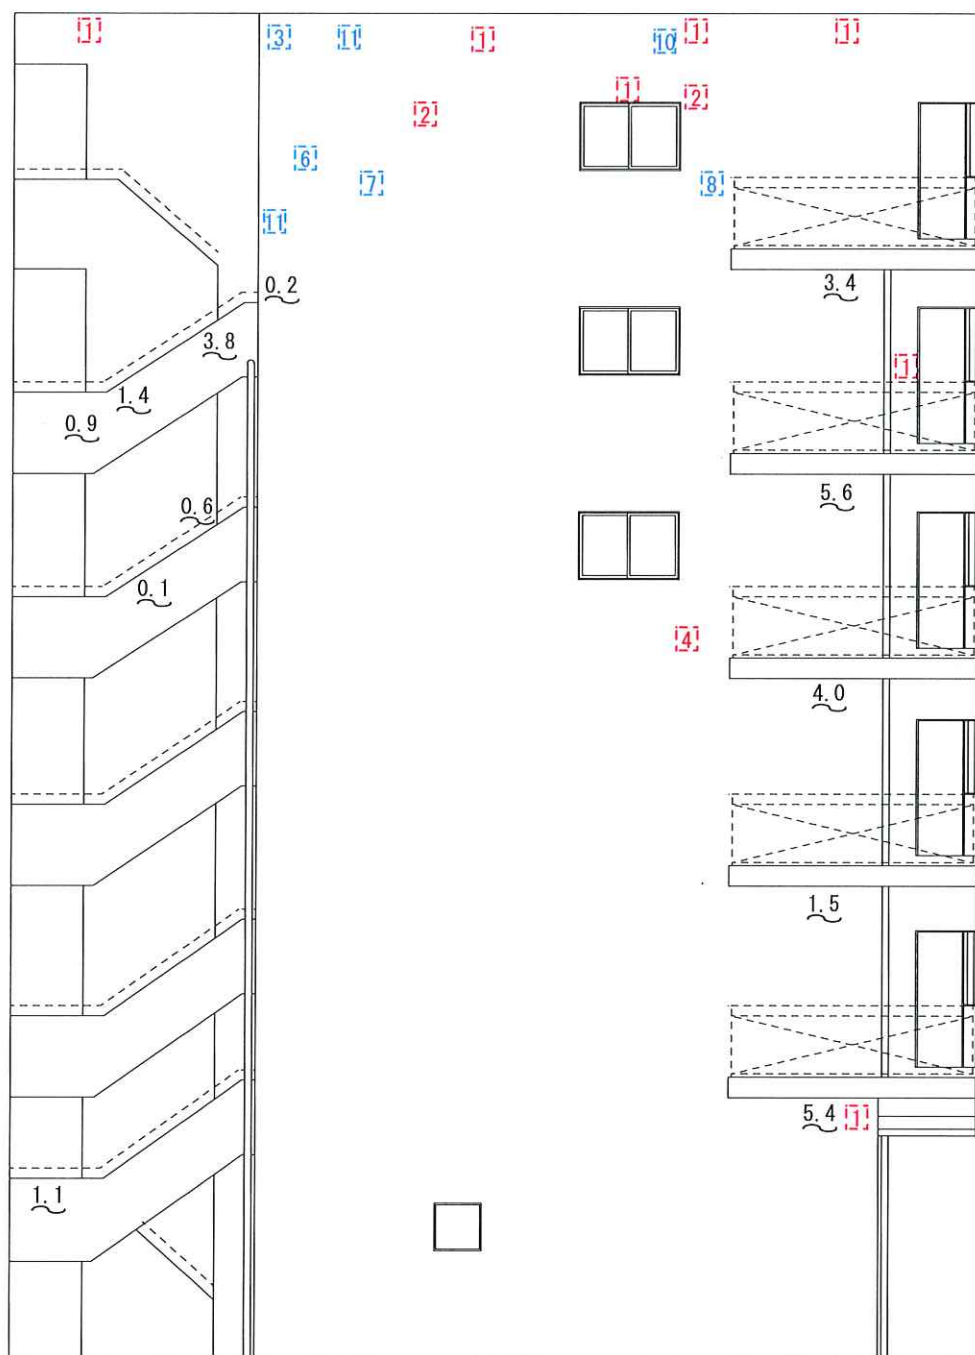
西側 立面図

名称	摘要	マーク	数量	単位
『塗装面』				
0.3mm未満ひび割れ部補修	フィラー擦込	〜	28	m
0.3mm以上ひび割れ部補修	ウツト又は球'抄擦り込み	〜	0	m
鉄筋爆裂部補修100x100程度	樹脂モルタル成形	□	0	箇所
欠損部補修100x100程度	樹脂モルタル成形	△	0	箇所
モルタル浮き部	エポキシ樹脂注入	○	0	m <sup>2</sup>
塗膜脆弱部	樹脂モルタル成形	○	0	箇所
『タイル面』				
浮き部貼替	近似タイル貼替	□	56	枚
ひび割れ部貼替	近似タイル貼替	□	15	枚

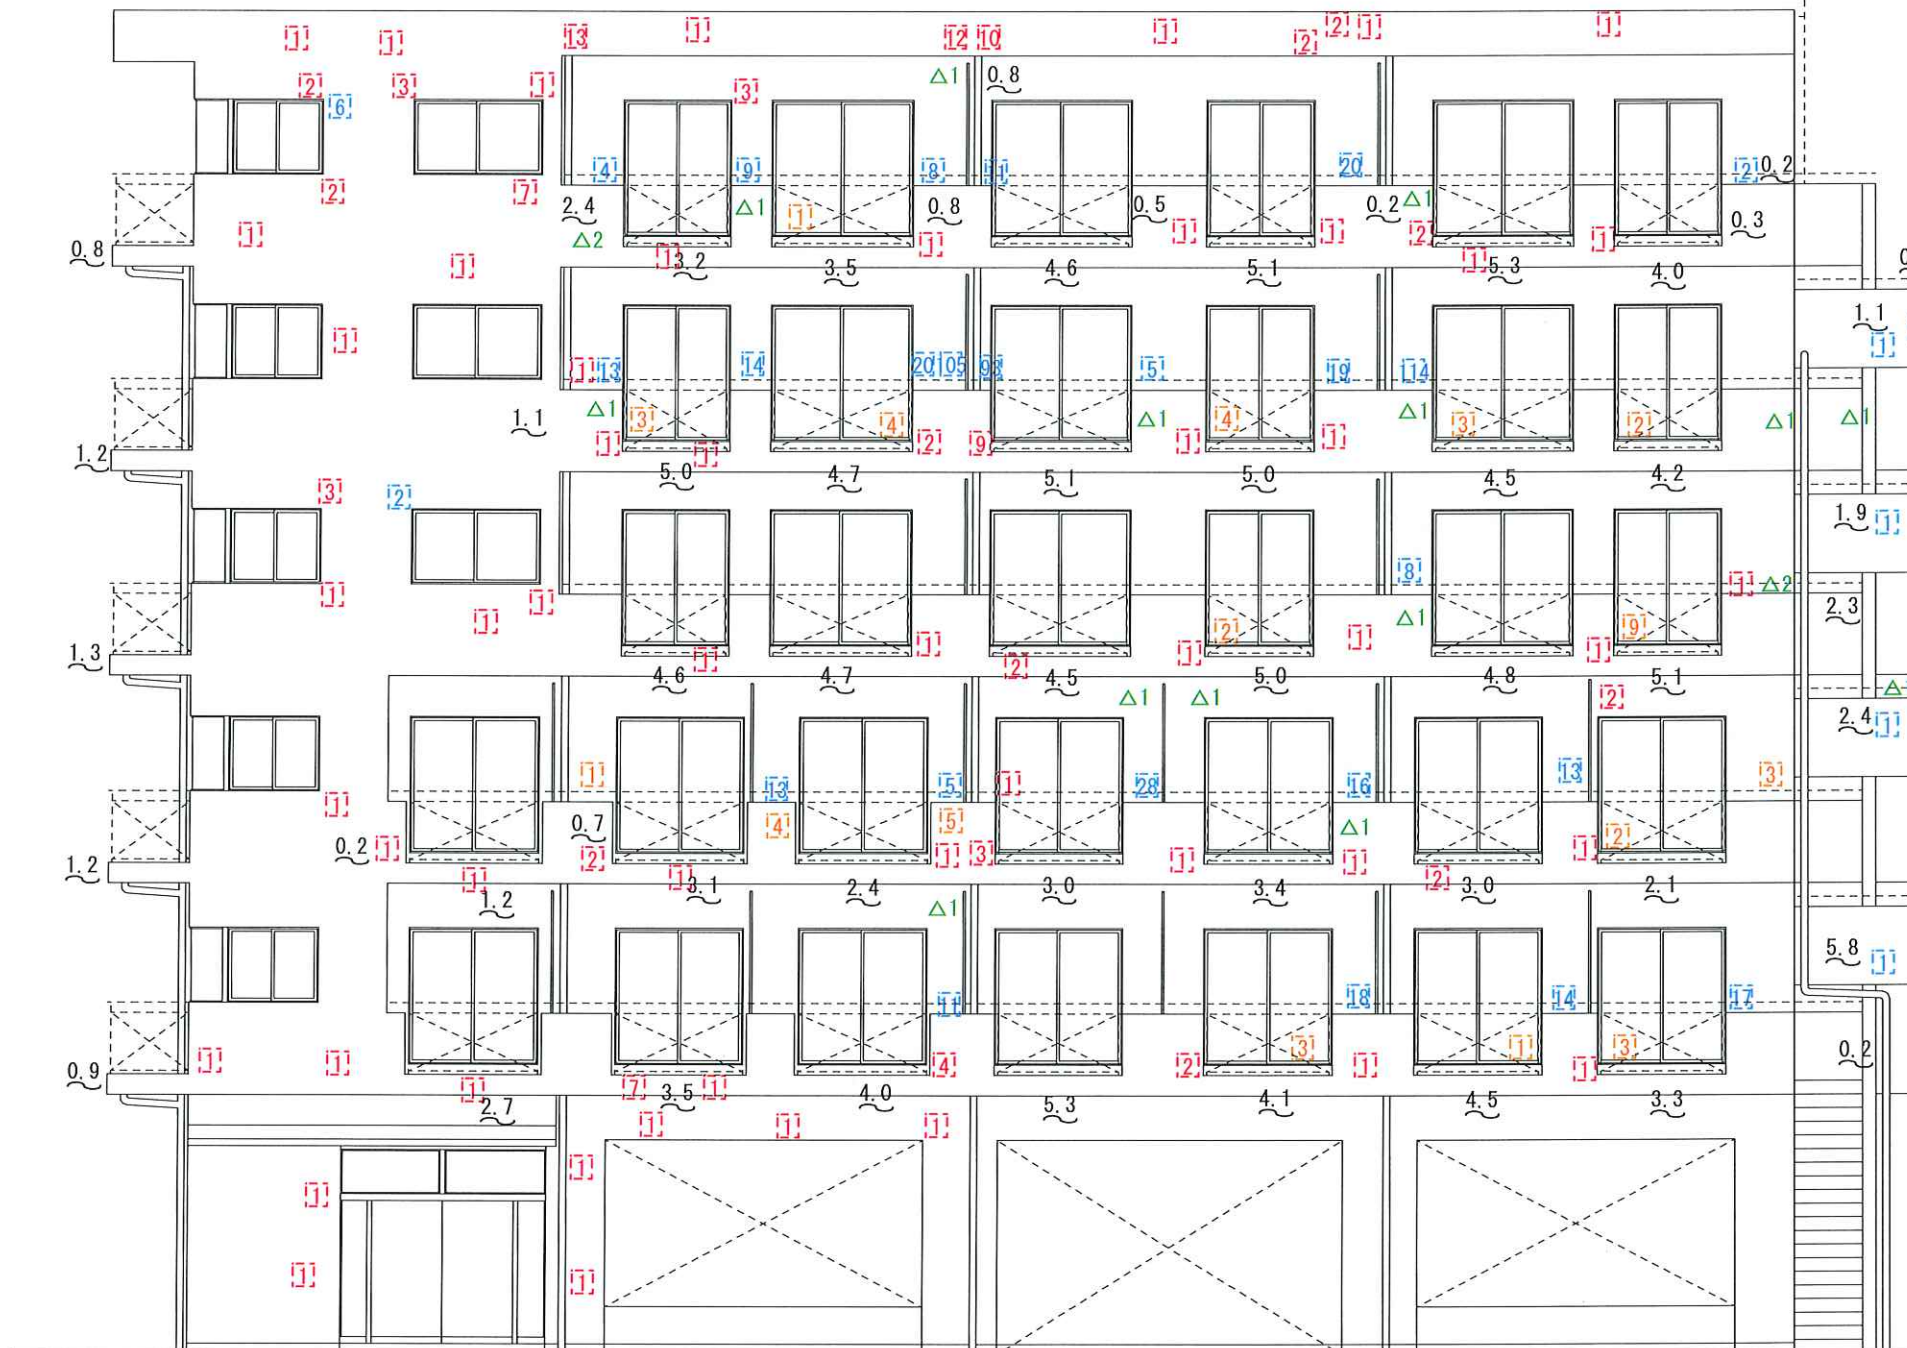
南側 立面図

名称	摘要	マーク	数量	単位
『塗装面』				
0.3mm未満ひび割れ部補修	フィラー擦込	〰	155.1	m
0.3mm以上ひび割れ部補修	Uカット又はEボリ抄擦り込み	〰	0	m
鉄筋腐裂部補修100x100程度	樹脂モルタル成形	□	0	箇所
欠損部補修100x100程度	樹脂モルタル成形	△	18	箇所
モルタル浮き部	エポキシ樹脂注入 16穴/m <sup>2</sup>	○	3.1	m <sup>2</sup>
塗膜脆弱部	樹脂モルタル成形	○	0	箇所
『タイル面』				
浮き部貼替	近似タイル貼替	□	609	枚
ひび割れ部貼替	近似タイル貼替	□	148	枚

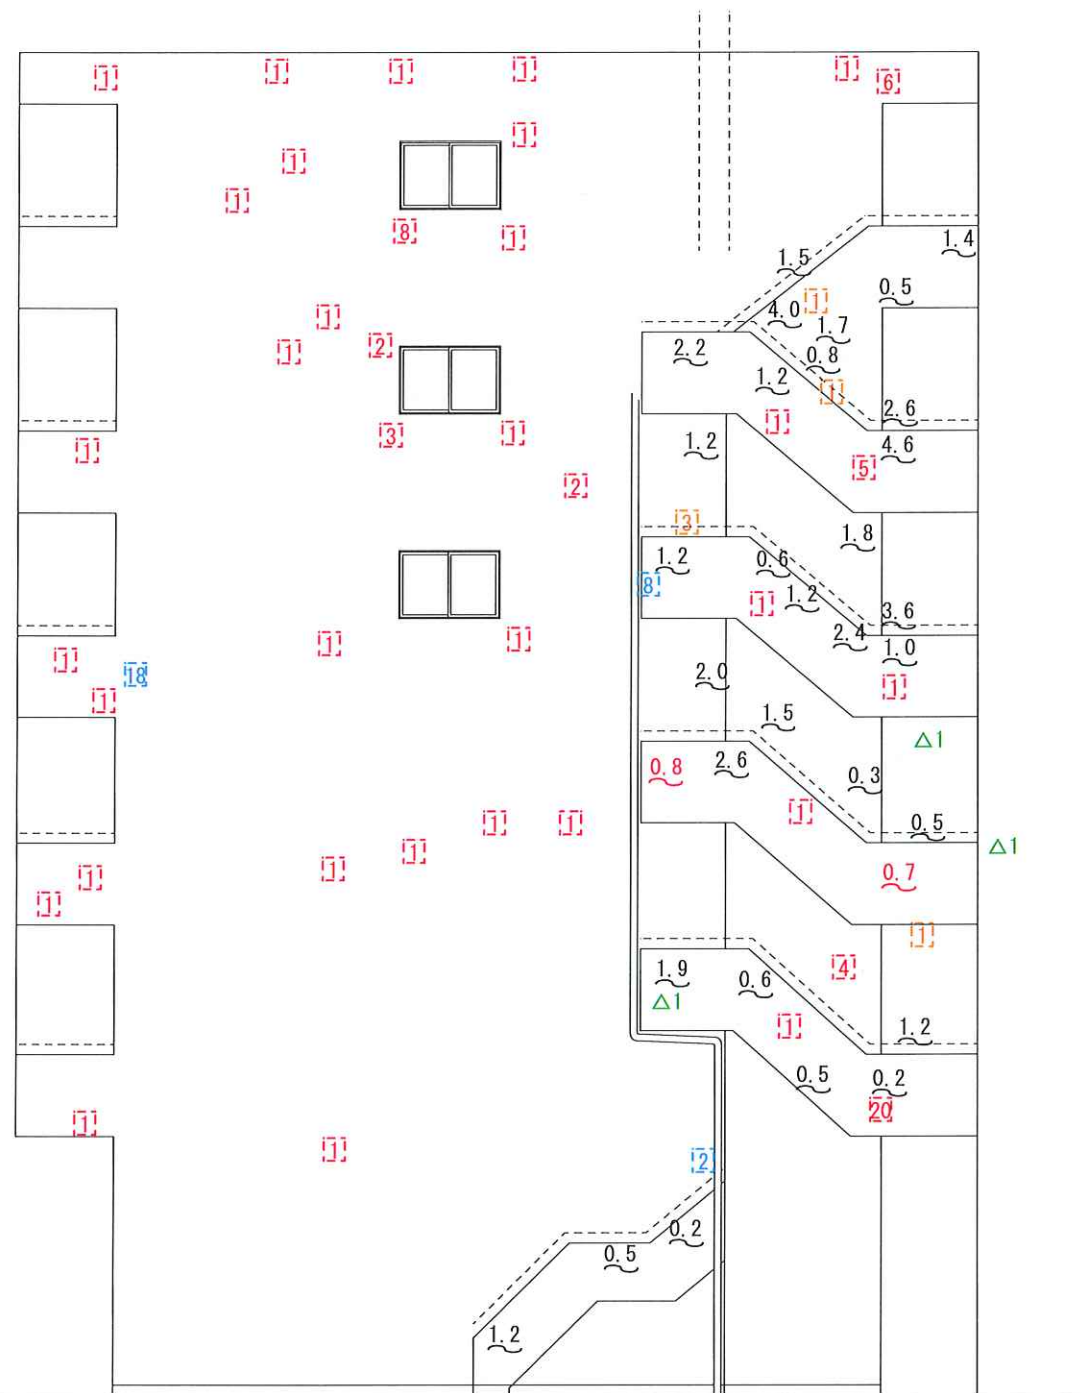
東側 立面図

名称	摘要	マーク	数量	単位
『塗装面』				
0.3mm未満ひび割れ部補修	フィラー擦込	~	46.7	m
0.3mm以上ひび割れ部補修	ウツ又はボール擦り込み	~	1.5	m
鉄筋爆裂部補修100x100程度	樹脂モルタル成形	□	0	箇所
欠損部補修100x100程度	樹脂モルタル成形	△	3	箇所
モルタル浮き部	エポキシ樹脂注入	○	0.38	m <sup>2</sup>
塗膜脆弱部	樹脂モルタル成形	○	0	箇所
『タイル面』				
浮き部貼替	近似タイル貼替	□	28	枚
ひび割れ部貼替	近似タイル貼替	□	80	枚

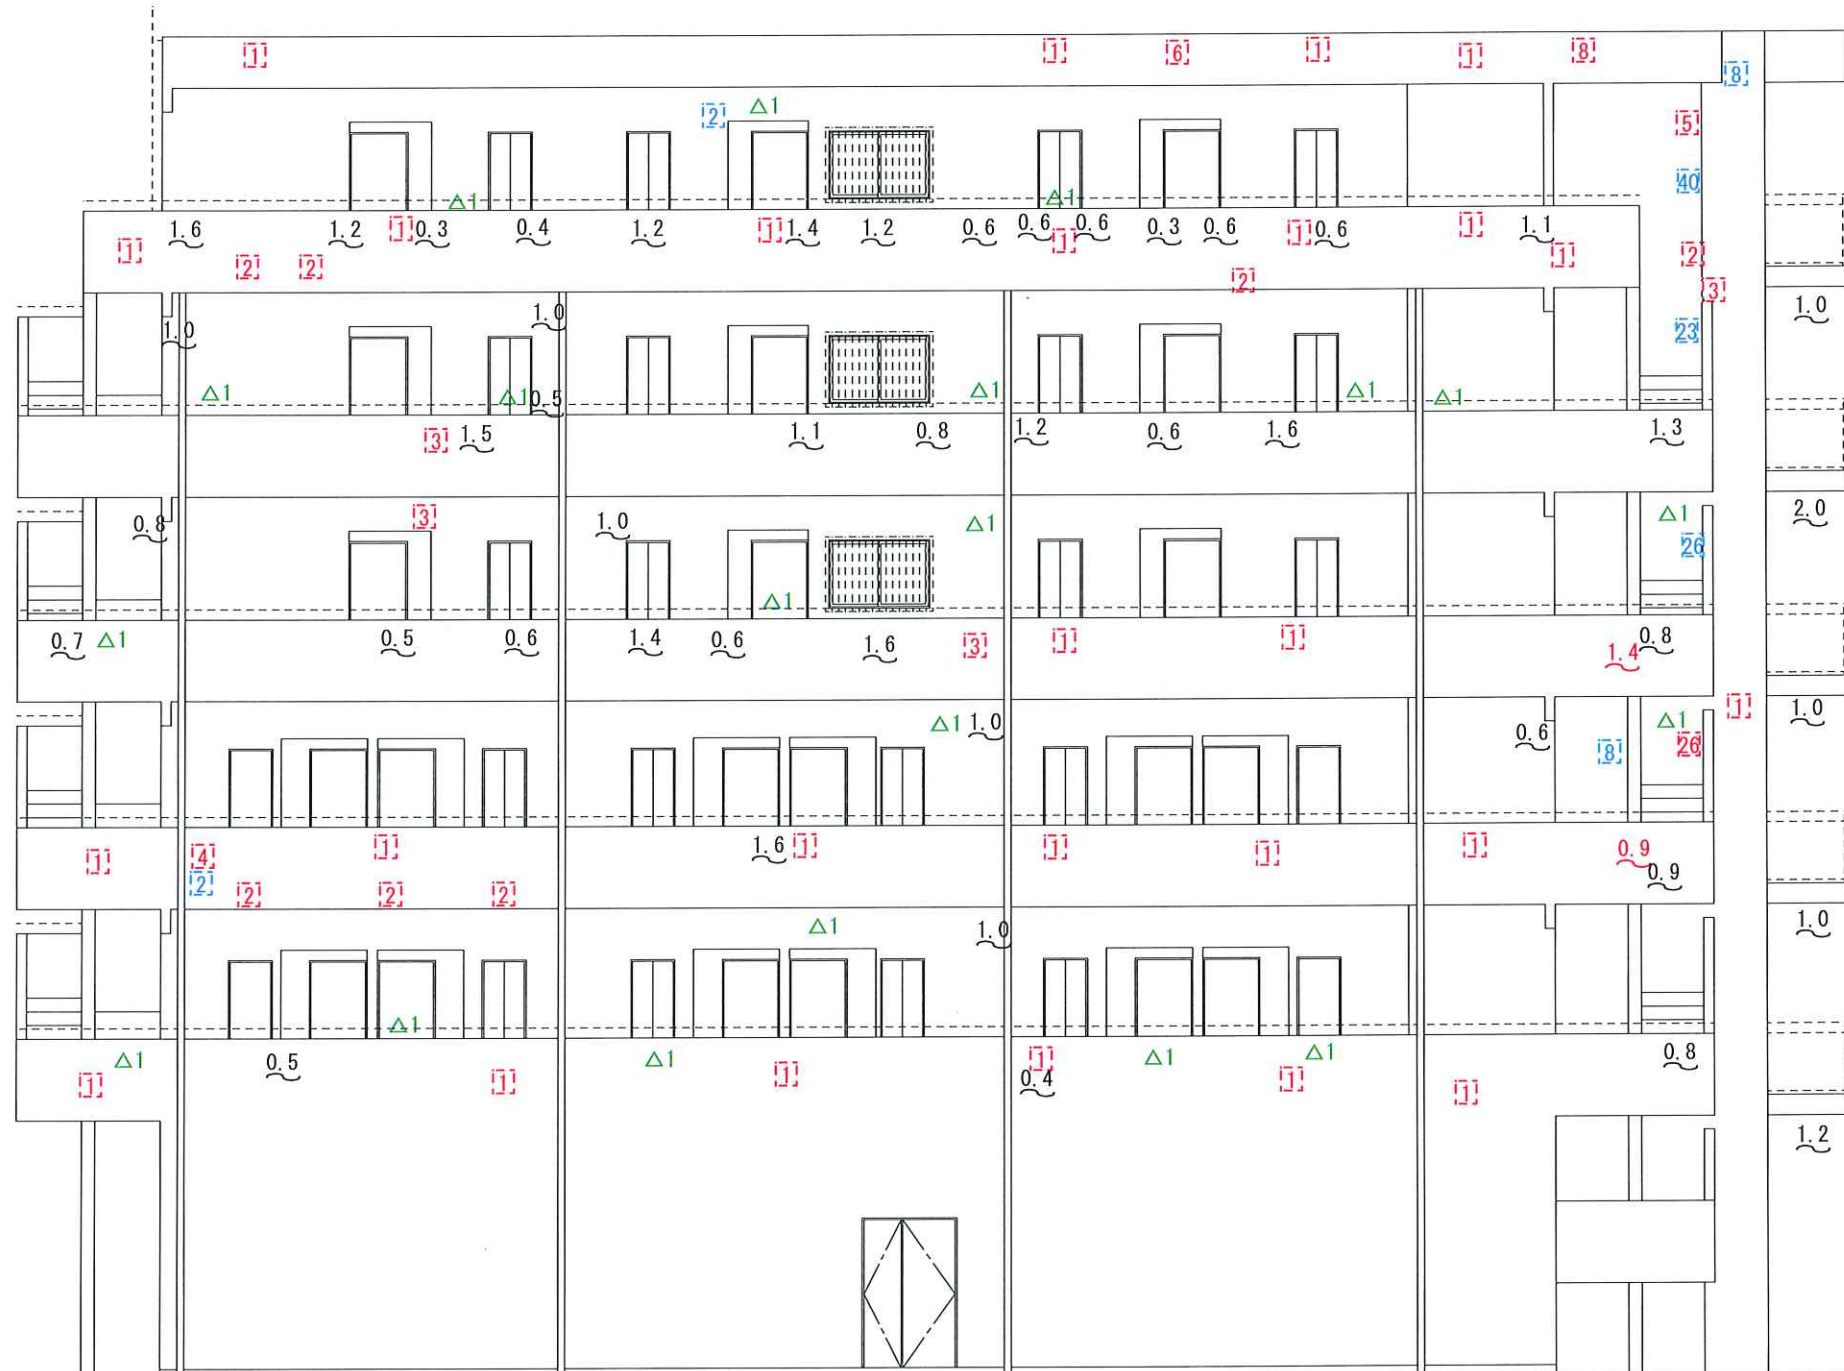
北側 立面図

名称	摘要	マーク	数量	単位
『塗装面』				
0.3mm未満ひび割れ部補修	フィラー擦込	〰	43.3	m
0.3mm以上ひび割れ部補修	ウット又は珪砂擦り込み	〰	2.3	m
鉄筋爆裂部補修100x100程度	樹脂モルタル成形	□	0	箇所
欠損部補修100x100程度	樹脂モルタル成形	△	20	箇所
モルタル浮き部	エポキシ樹脂注入	○	0	m <sup>2</sup>
塗膜脆弱部	樹脂モルタル成形	○	0	箇所
『タイル面』				
浮き部貼替	近似タイル貼替	□	109	枚
ひび割れ部貼替	近似タイル貼替	□	101	枚
